校園樹木景觀異動計畫書

附表2-1運動場地設置規劃說明表

學校名稱	臺南市岸內國民小學
聯絡人	陳鳳珠 總務主任
規劃設置地點	幼兒園旁邊車庫L型區域(紅色線方框區域)
目前場地使用情形/現況問題分析	<p>1.學校已自辦辦理綜合型光電標租案，而幼兒園(紅色屋瓦部分)四周圍將規劃設置地面型光電，以<綜合型球場>的功能來規劃</p> <p>2.該區域四周東側(右手邊)，有一整排的黑板樹，實際有影響的有14棵(直接移除)，樹齡20~30年的黑板樹已竄根到旁邊的排水溝及圍牆，不僅造成地面突起，且水溝面及磚造圍牆將受危及，安全勘虞。</p> <p>3..該區域北側，計有6棵火焰木(經專家評估:5棵是病株，1棵是健康的，建議移株)和1棵樟樹(建議移株)。</p>

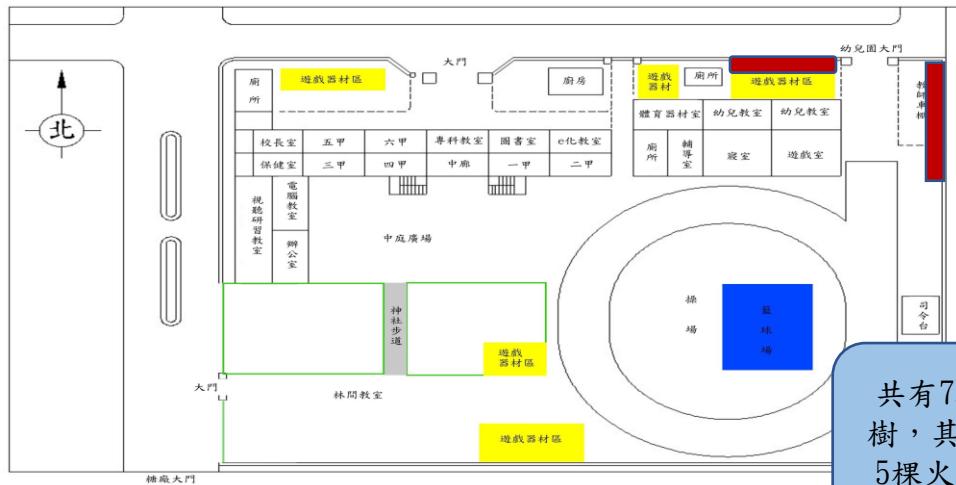
樹木異動前(紅色區塊)

共有7棵
樹，其中
5棵火焰
木，因為
病株直接
作移除。

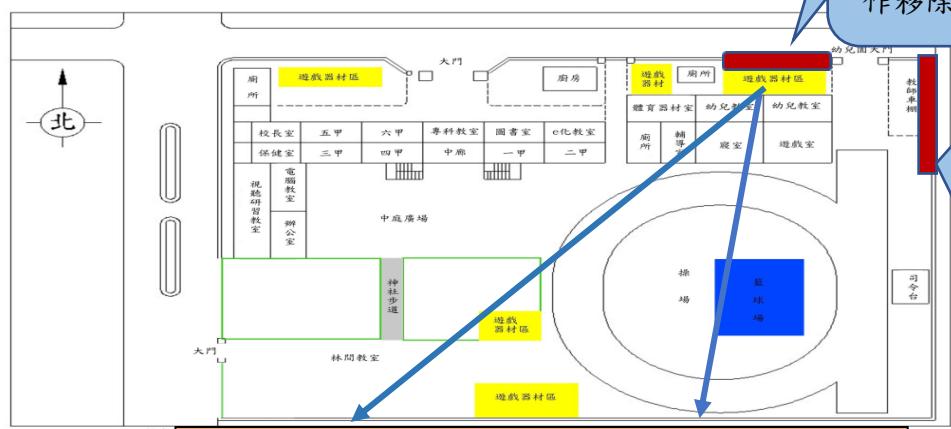
樹木異動規劃(紅色區塊)

14 黑板樹，竄因根及面，直接移除。

另外1棵樟樹，1棵火焰木，移植到南側水圳土堤

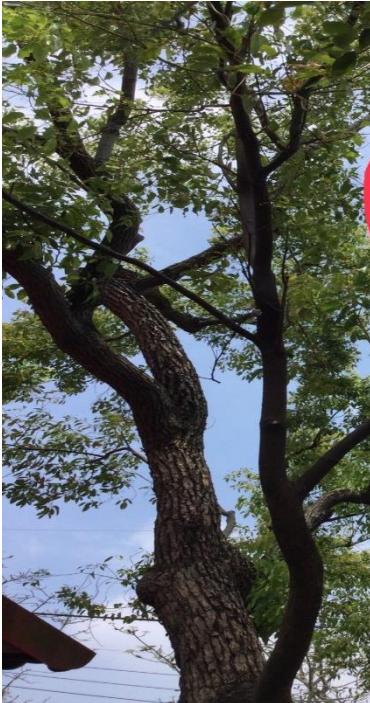
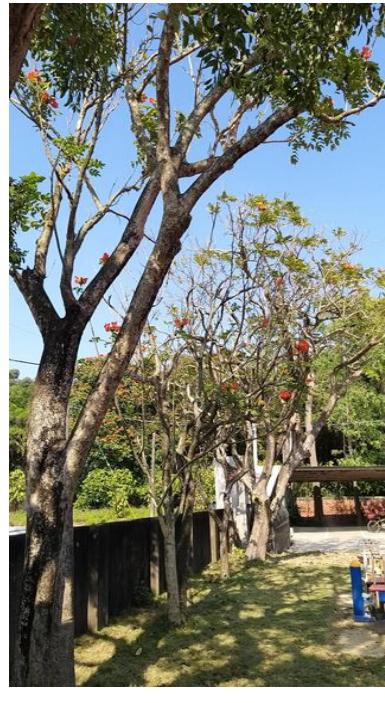
編號	樹種/數量	申請異動原因
A、C	樟樹、火焰木各1棵	靠近圍牆邊，地面型光電設置範圍內，故移植南端土堤邊

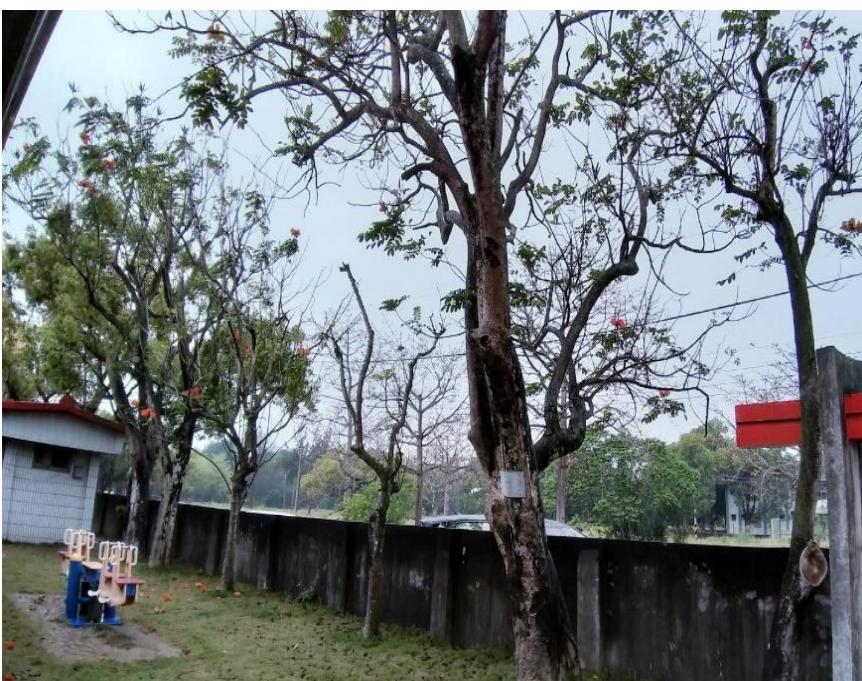
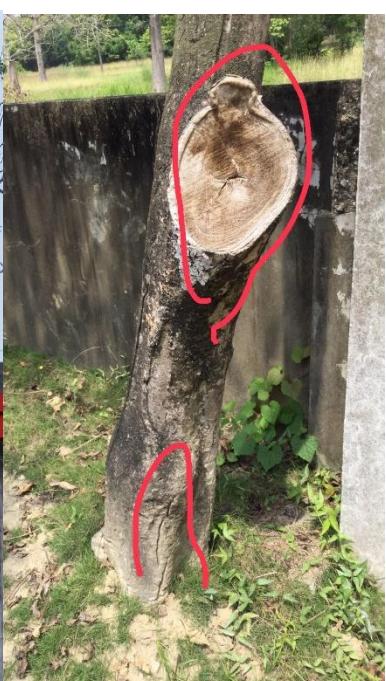
編號	樹種/數量	申請異動原因
B、D、E、 F、G	火焰木5棵	1.病株，枝葉稀疏，樹冠小 2.生長不良，樹皮被白蟻啃食

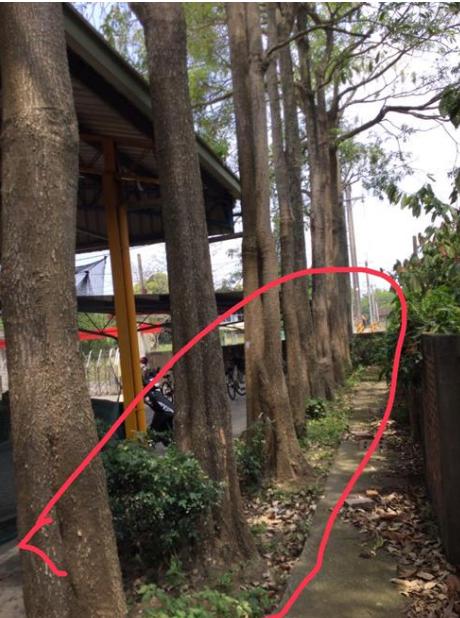
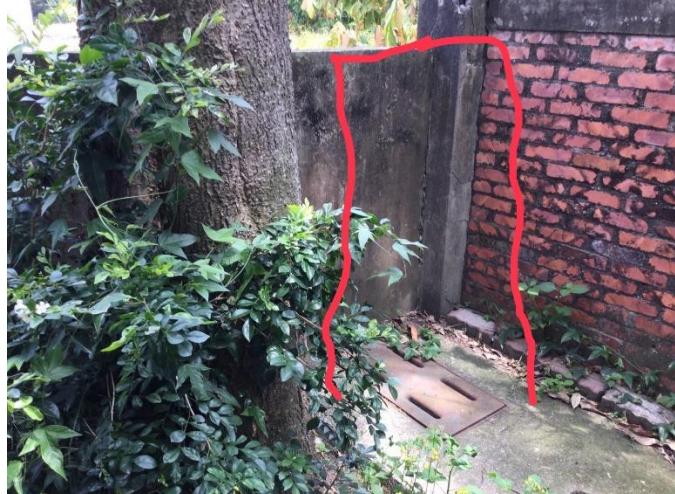
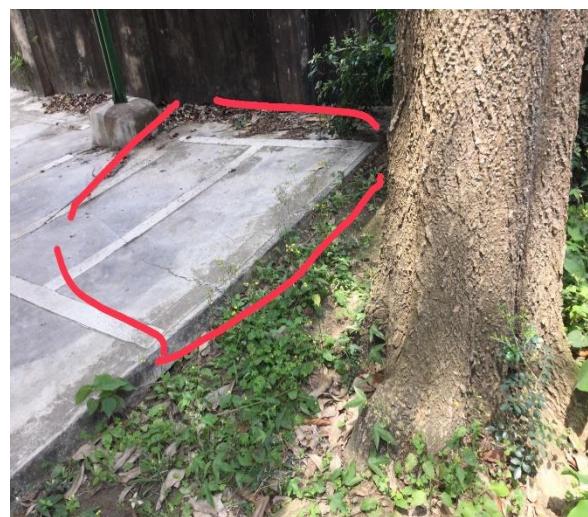
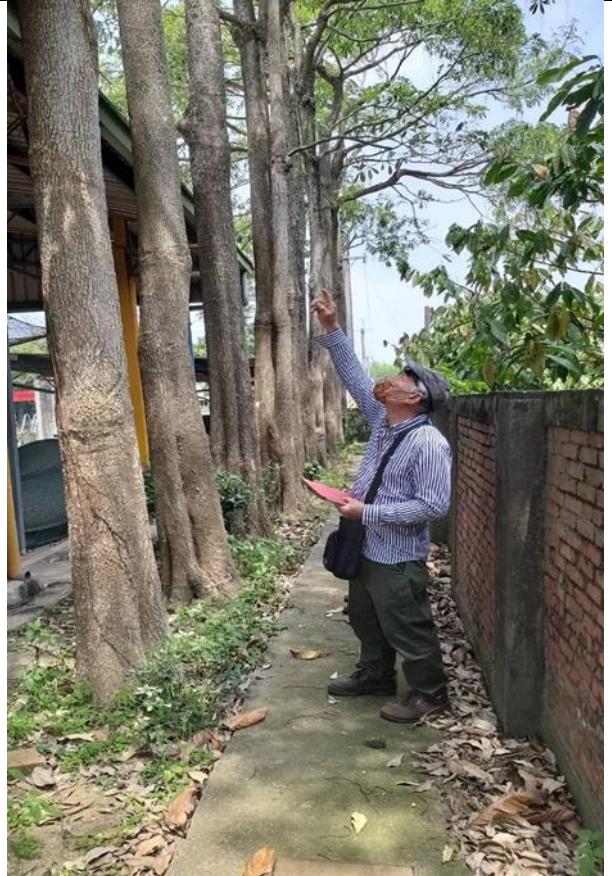
編號	樹種/數量	申請異動原因
H1~H14	黑板樹14棵	1.靠近圍牆邊、排水溝邊，嚴重竄根 2.地板隆起，破壞地坪，牆邊龜裂
