校園樹木景觀異動計畫書

附表2-1運動場地設置規劃說明表

學校名稱	臺南市岸內國民小學
聯絡人	陳鳳珠 總務主任
規劃設置地點	幼兒園旁邊車庫L型區域(紅色線方框區域)
目前場地使用情形/現況問題分析	<p>1.學校已自辦辦理綜合型光電標租案，而幼兒園(紅色屋瓦部分)四周圍將規劃設置地面型光電，以<綜合型球場>的功能來規劃</p> <p>2.該區域四周東側(右手邊)，有一整排的黑板樹，實際有影響的有14棵(直接移除)，樹齡20~30年的黑板樹已竄根到旁邊的排水溝及圍牆，不僅造成地面突起，且水溝面及磚造圍牆將受危及，安全勘虞。</p> <p>3..該區域北側，計有6棵火焰木(經專家評估:5棵是病株，1棵是健康的，建議移株)和1棵樟樹(建議移株)。</p>

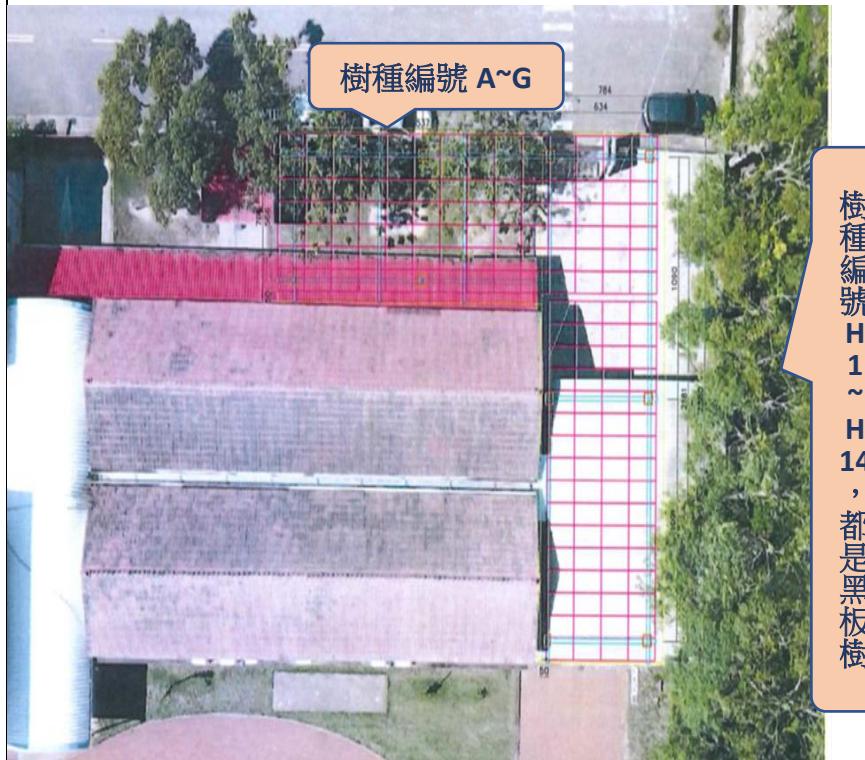
地面型光電設置位置點：
幼兒園旁邊車庫 L 型區域(紅色線方框區域)

樹木關係圖			球場周圍樹木紀錄						
編號	樹種	單位：公尺			處理原因	預計處理方式			
		胸徑	樹冠	距光電板 設置範圍		不 移 動	修 剪	移 植	移 除
A	樟樹	1.1	5	光電設置 範圍內	光電球場預定設 置地，且原生長 地鄰圍牆，故預 計移植至校園較 空曠處			V	
B	火焰 木 A	1.3	2	光電設置 範圍內	病株			V	
C	火焰 木 B	1.1	4	光電設置 範圍內	靠近圍牆，移植 至校園較空曠處		V		
D	火焰 木 C	0.4	1.5	光電設置 範圍內	病株			V	
E	火焰 木 D	0.3	1	光電設置 範圍內	病株			V	
F	火焰 木 E	1.5	5	光電設置 範圍內	病株			V	
G	火焰 木 F	0.8	1	光電設置 範圍內	病株			V	
H1~ H14	黑板 樹	03~ 1.5	0.5~ 1.3	光電設置 範圍內	生長位置在溝 邊、圍牆邊，已 竄根造成地板龜 裂，圍牆微傾			V
